## نموذج كروكي مساحي

| المنطقة | القصيم |
|---|---|
| الموضوع | كروكي مساحي |
| الموقع | المليداء-عيون الجواء |
| رقم القطعة | ٨٩٤ |

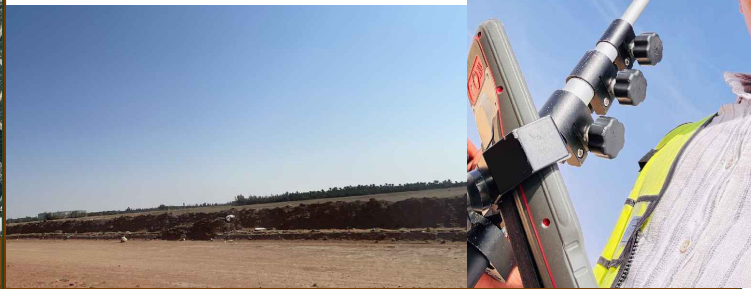
صور من الطبيعة  
توضح الموقع

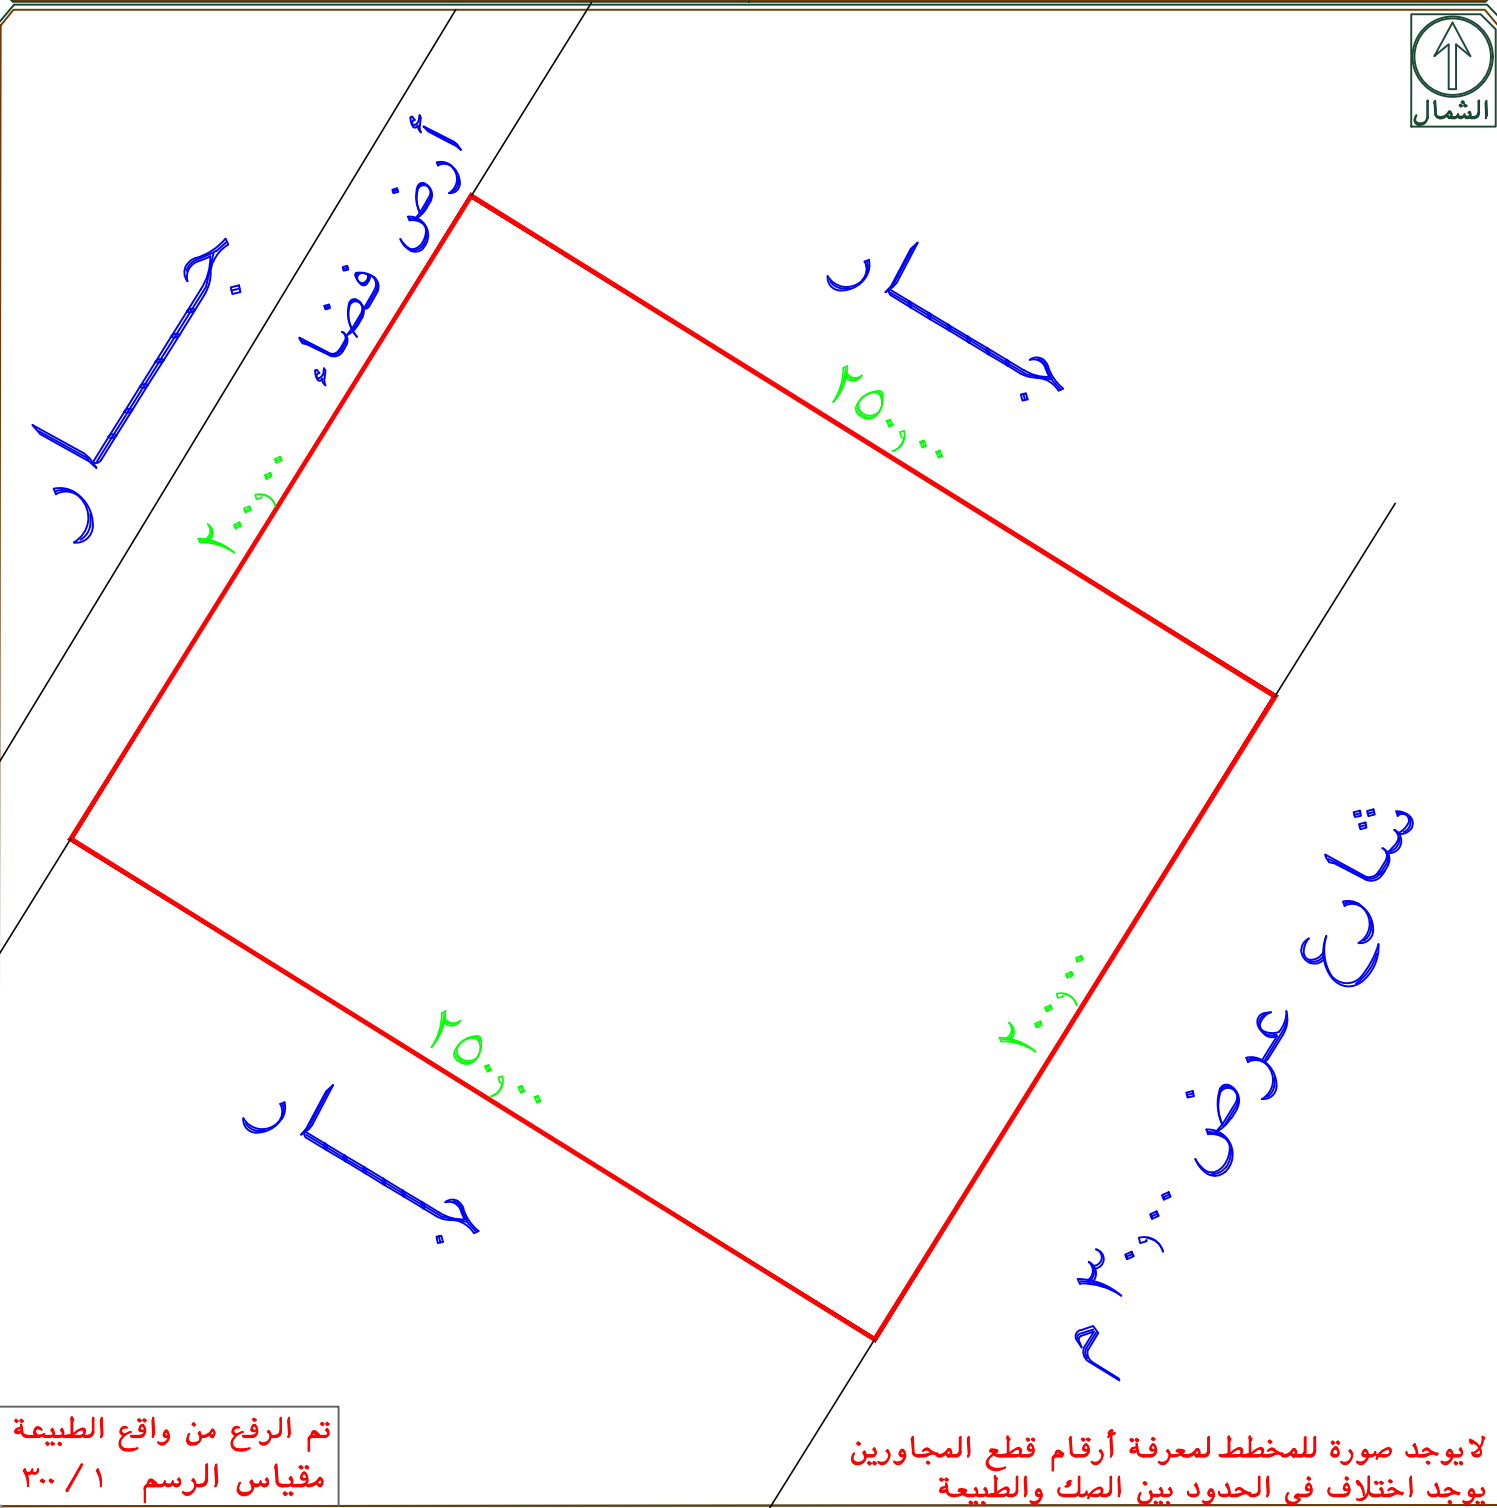
تم الرفع من واقع الطبيعة  
مقياس الرسم ١/٣٠٠

لا يوجد صورة للمخطط لمعرفة أرقام قطع المجاورين  
يوجد اختلاف في الحدود بين الصك والطبيعة
